Technical Bulletin Important – Please Read!!

TBA0150

Revised: 2/11/2020

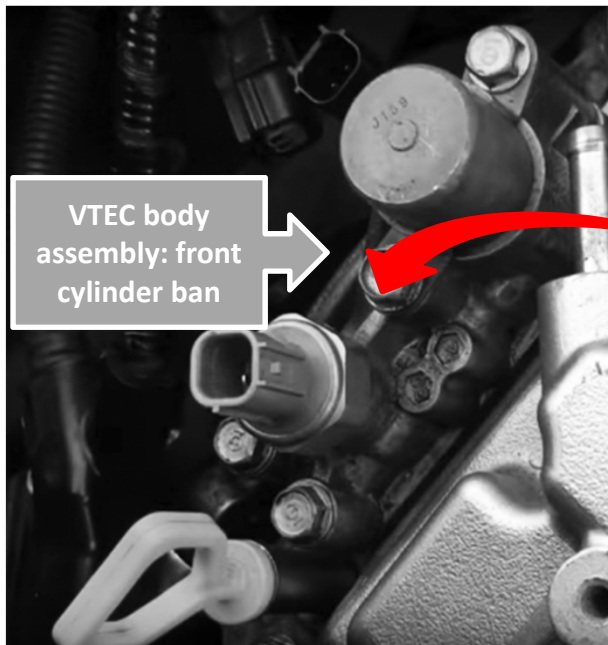
WARNING: FLUID CONTAMINATION IS NOT A MANUFACTURER'S DEFECT AND NOT COVERED UNDER WARRANTY.

CAUTION: PREVENT REPEAT ALTERNATOR FAILURE! Alternator failure may be due to an engine oil leak! On many vehicles the VTEC assembly is located directly above the dipstick and alternator. If the VTEC gasket has failed this is the source of your oil leak and alternator failure. Replacing the VTEC gasket is a quick repair rated at 0.7hrs professional labor. Do it today!
